2020-2021 – Connaissance des stocks

**Suivi de la reproduction naturelle des  
grands salmonidés migrateurs (Saumon  
atlantique et Truite de mer) sur le Gave  
de Pau  
Campagne 2020-2021**

Cette étude traite du suivi de la reproduction naturelle des grands salmonidés migrateurs sur le Gave de Pau durant l'hiver 2020-2021.

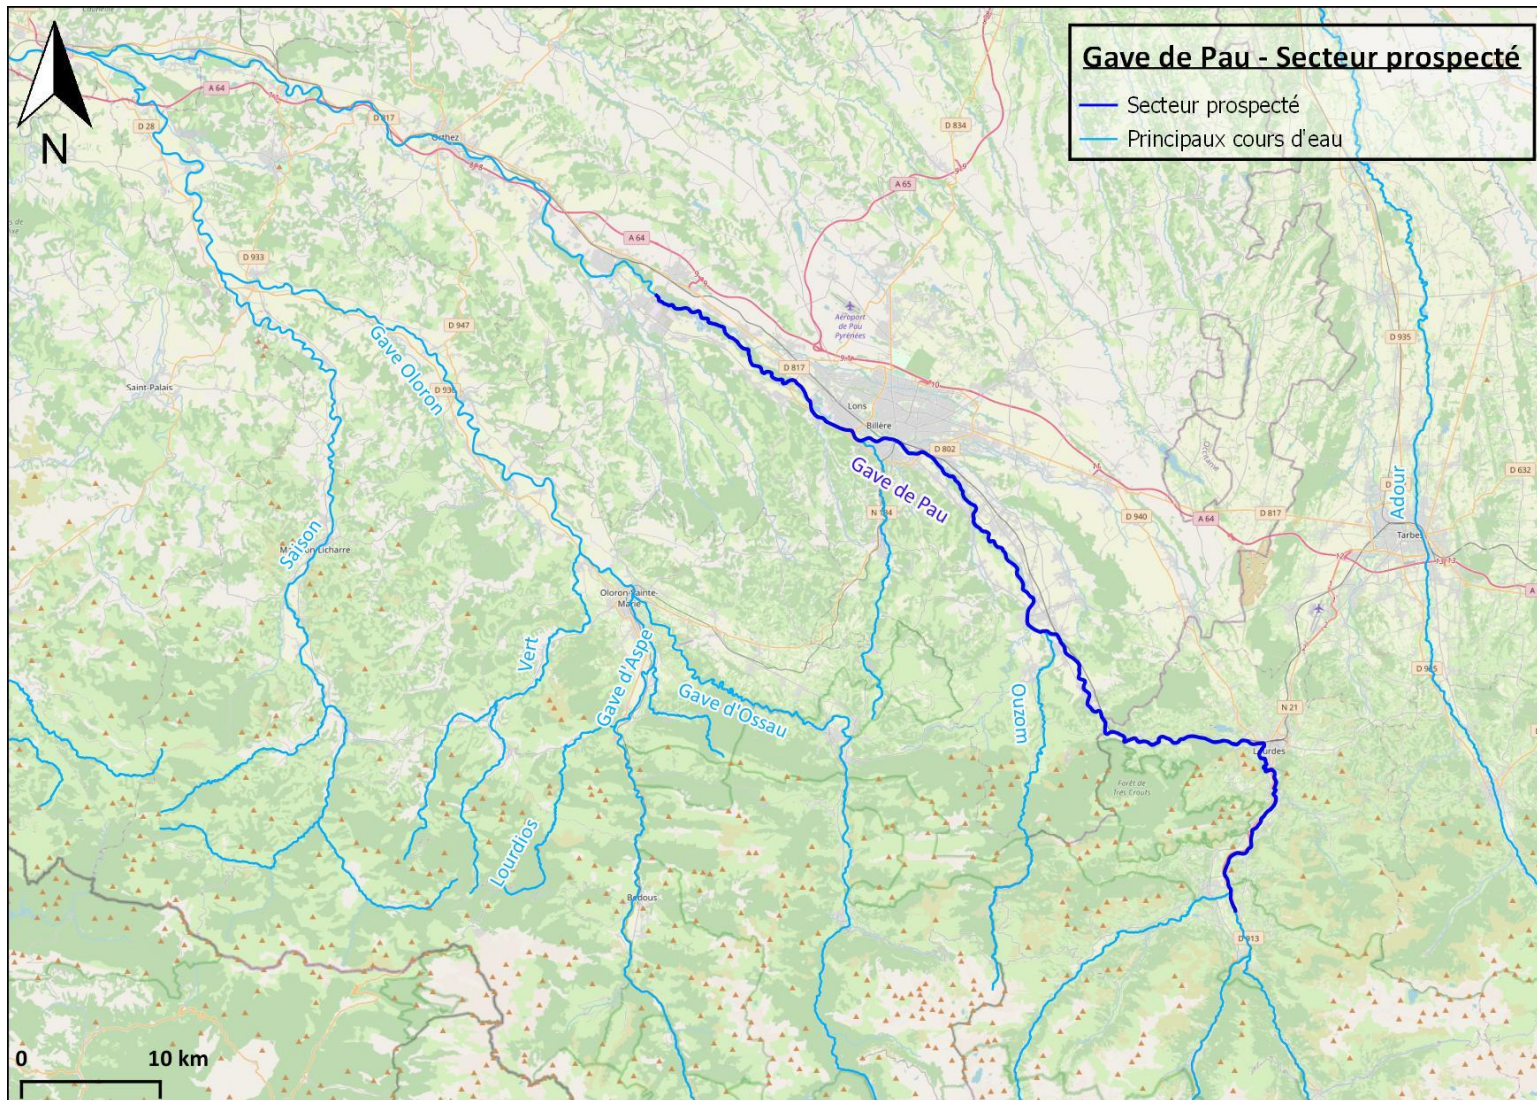
Figure 1 – Linéaire du Gave de Pau prospecté durant la campagne de suivi de la reproduction des grands salmonidés 2020 – 2021.

aval des habitats considérés comme fonctionnels pour le saumon), soit un tronçon d'environ 83 km de longueur (**Figure 1**).

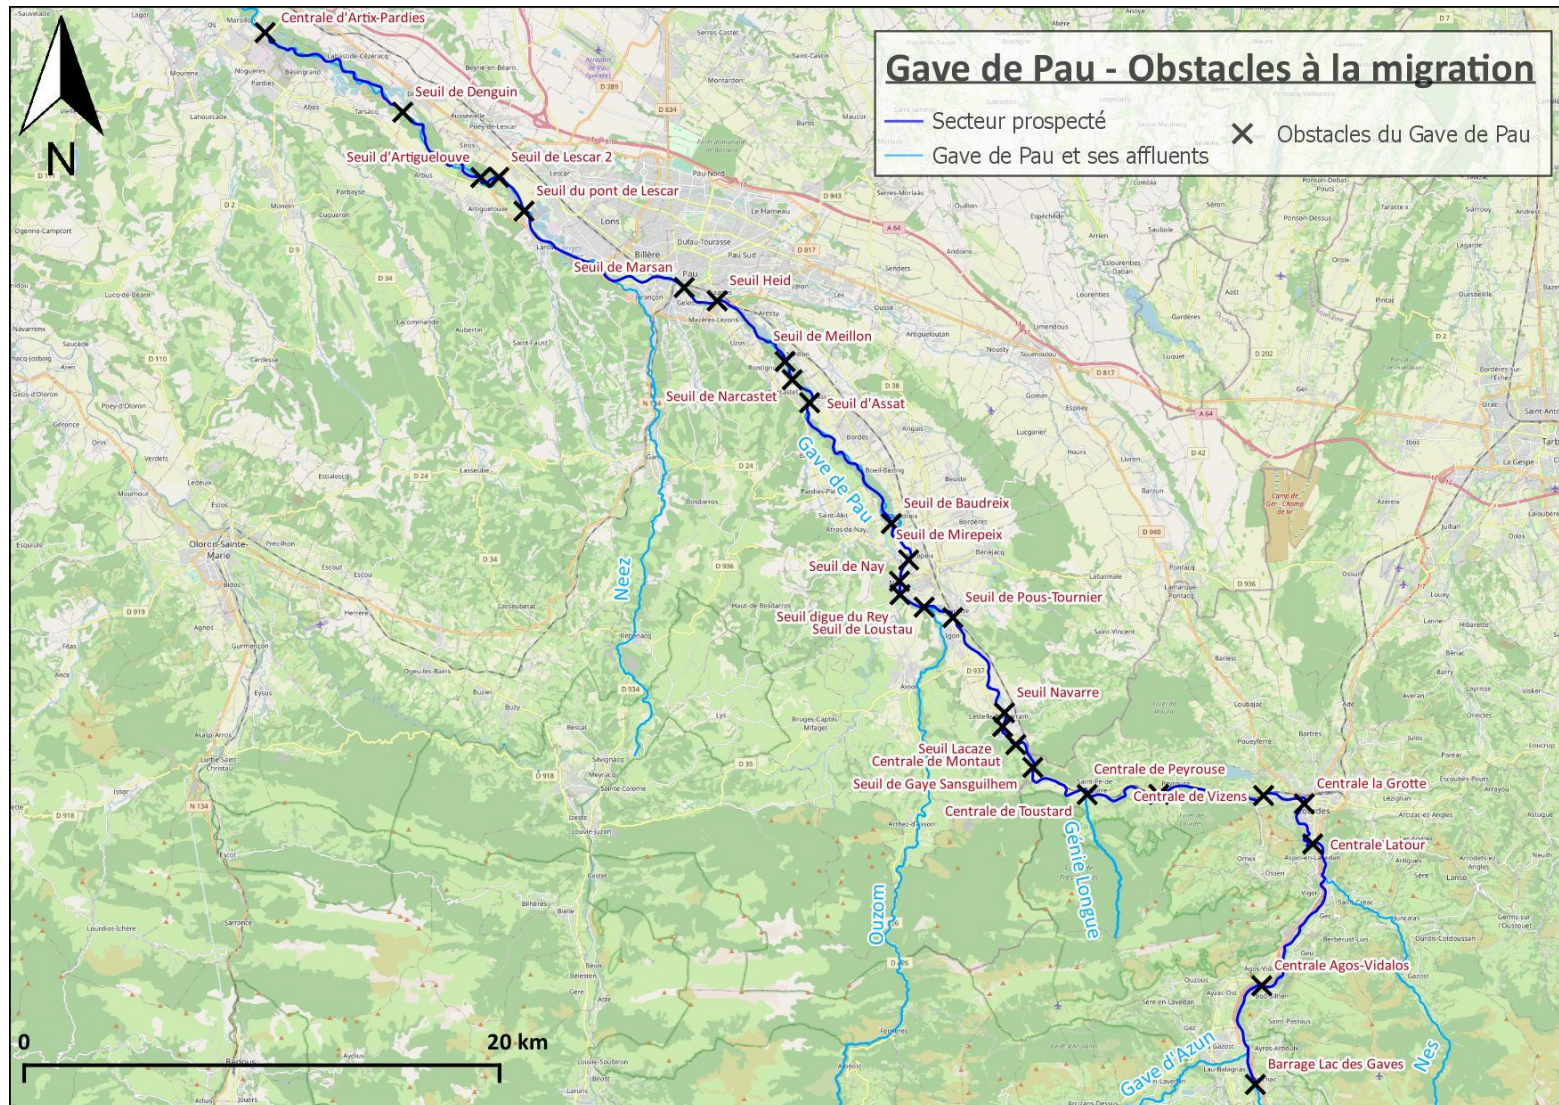
Figure 2 – Localisation des 27 obstacles présents sur le tronçon prospecté du Gave de Pau

A ce jour, 27 obstacles sont recensés sur cette partie du Gave de Pau (**Annexe 1**). La majorité de ces aménagements (16 obstacles) ont été installés pour alimenter des usines hydroélectriques, notamment sur la partie en amont de Nay. Les autres obstacles sont des seuils de stabilisation. Leur action, par élévation artificielle de la ligne d'eau du gave, limite l'érosion des berges et tend au rétablissement du profil d'équilibre du cours d'eau (ANONYME, 1993 dans Holub & al, 2013). La répartition de ces 27 obstacles est indiquée sur la **Figure 2**.

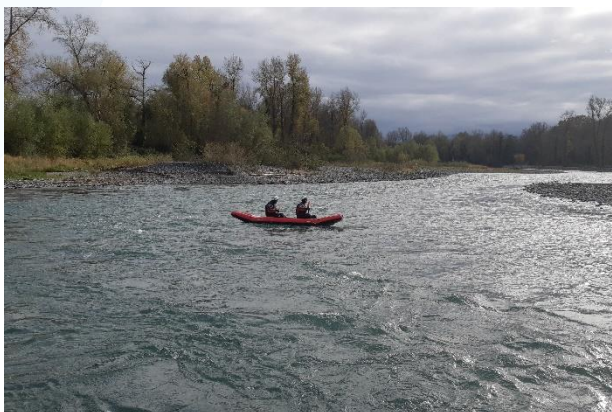
Figure 5 – Prospection en bateau du Gave de Pau (MIGRADOUR)

- Une prospection à pied : les agents descendent le cours d'eau, équipés de waders, dans son lit ou depuis les berges en fonction du niveau d'eau. Cette méthode est utilisée pour le repérage des frayères sur le tronçon du gave interdit à la navigation sur la commune de Lourdes.
- Une prospection en bateau (bateau pneumatique) : deux agents descendent le Gave de Pau en bateau et le troisième assure la sécurité en les suivant à distance (en voiture) en communiquant par talkie-walkie (**Figure 5**). Toutefois, dans la mesure du possible des arrêts sont effectués sur chaque zones potentielles de frai (bras-mort, bordures du cours d'eau, aval des barrages, etc.) pour les prospector à pied, afin de repérer le maximum de nids (**Figure 6**).

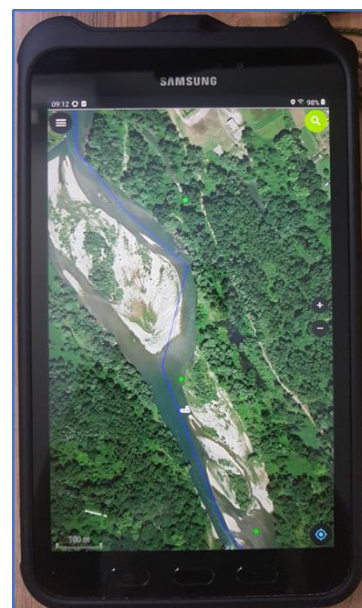
Figure 8 – Cartographie Qfield sur la tablette de terrain

Les données de terrain sont collectées sur une tablette de terrain Samsung Galaxy Tab Active 2 via l'application Qfield (version android du logiciel Qgis). L'appareil est étanche et permet la géolocalisation des points comme un GPS traditionnel. La tablette présente de nombreux avantages et notamment le fait de pouvoir synchroniser les données à l'identique sur ordinateur sans avoir besoin de refaire une saisie. De plus, via la cartographie intégrée, il est possible de se repérer précisément pendant le suivi et de connaître la position des barrages ou même des accès (Figure 8). La tablette permet également la prise de photo sans avoir à transporter d'appareil supplémentaire. De plus, un système de synchronisation permet de sauvegarder les données en temps réel sur un Cloud, afin d'éviter toute perte de données liée à une perte ou casse du matériel.

Au cours des prospections, chaque site de fraie est donc géolocalisé et enregistré directement sur la tablette. Différentes informations sont alors relevées telles que le nom du site, la date, le nombre de frayères comptabilisés ou encore leur position sur le cours d'eau (Figure 7). Des remarques peuvent être ajoutées tout comme une photo du site afin de pouvoir plus facilement retrouver les nids déjà observés ainsi que de déterminer la présence de nouveaux nids lors des futures prospections. De plus, un schéma de la zone géolocalisée est réalisé en complément.

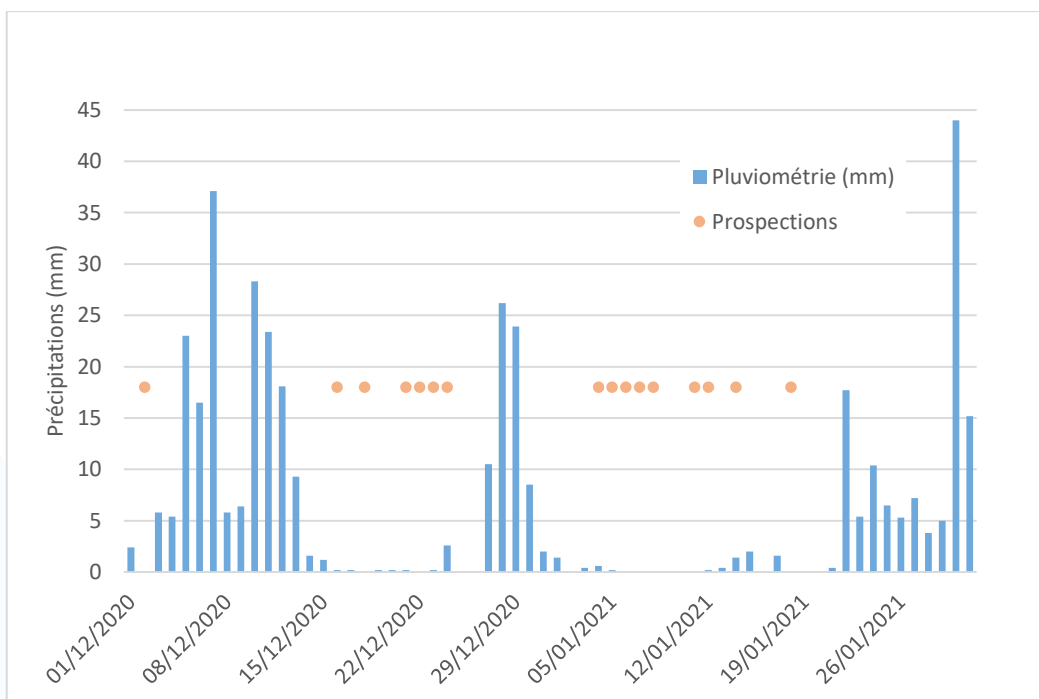
Figure 9 – Pluviométrie à Pau durant la période d'étude (les prospections sont symbolisées par des points)

Les premières précipitations significatives arrivent sur la région dès le début de l'étude et font immédiatement réagir le Gave (**Figure 9** et **Figure 10**). On observe ensuite une période d'accalmie entre le 16 et le 26 décembre suivie d'une nouvelle période de pluie sur cinq jours. Ce nouvel épisode pluvieux a entraîné une augmentation du débit du Gave uniquement sur la partie aval au niveau de la station d'Artiguelouve (**Figure 9** et **Figure 10**). En effet, ces pluies sont intervenues durant une période de basse température qui a entraîné des chutes de neige sur la partie amont du linéaire étudié. Le mois de janvier a été relativement sec jusqu'au 22. A partir de cette date, de nouvelles pluies ont entraîné une forte augmentation du débit conduisant à la fin du suivi.

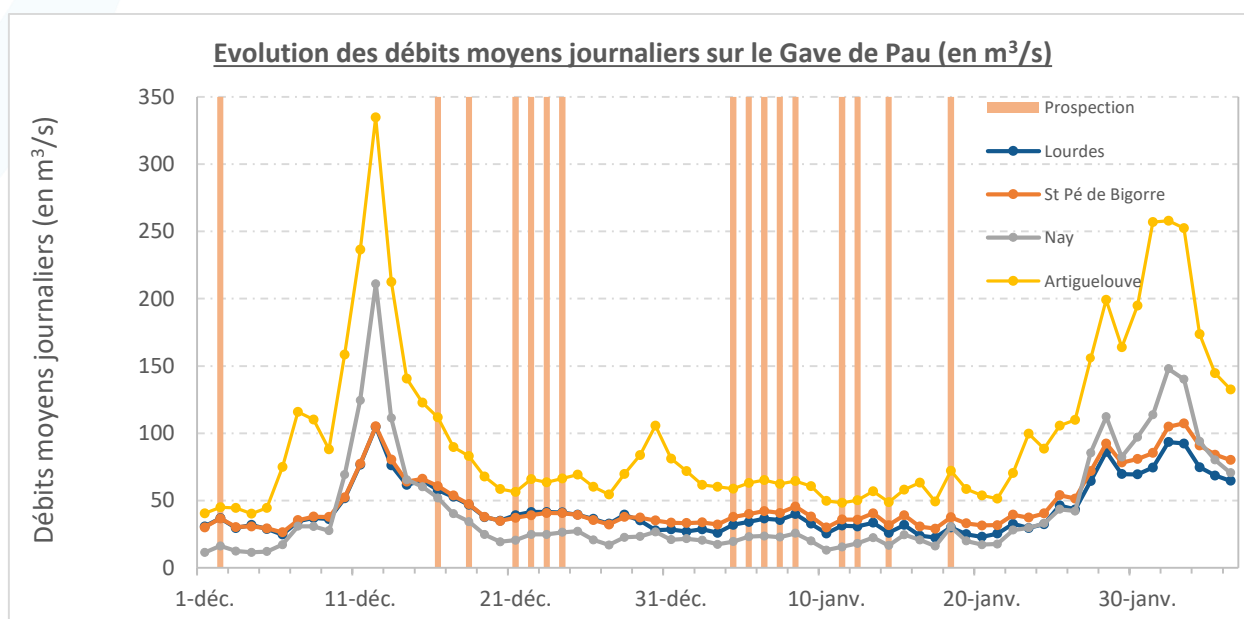
Figure 10 – Variation des débits journaliers moyens sur quatre stations du Gave de Pau entre décembre et fin janvier (les prospections sont symbolisées par des barres verticales)

Les prospections ont débuté le 2 décembre 2020. Un premier coup d'eau a lieu à partir du 5 décembre avec des débits maximums atteints le 12 décembre (débit moyen journalier de 334 m<sup>3</sup>/s à Artiguelouve et 211 m<sup>3</sup>/s à Nay). La baisse des débits a permis la reprise des prospections le 16 décembre (sur la partie amont). Celles-ci ont, par la suite, pu se dérouler dans de bonnes conditions jusqu'au 18 janvier 2021. Les débits ont ensuite augmenté à partir du 22 janvier marquant la fin de l'étude.

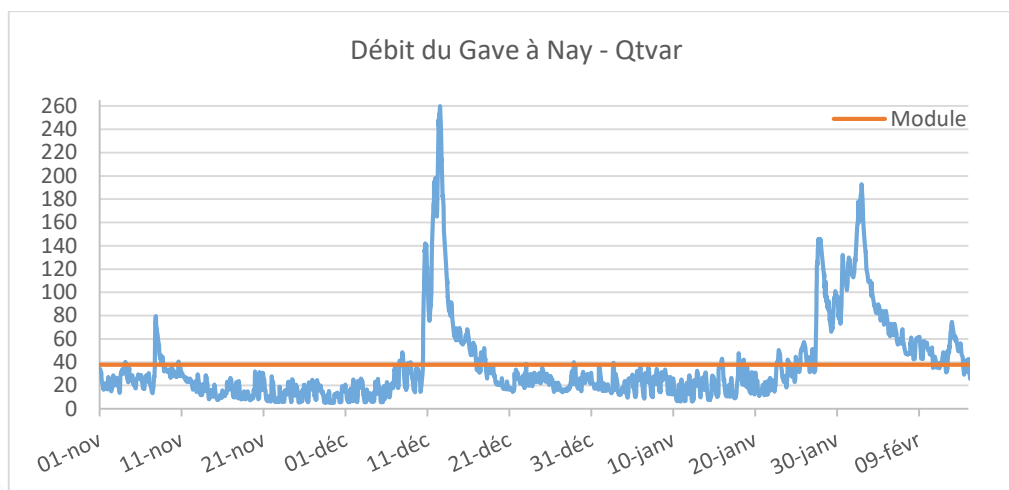
**Figure 11 – Hydrologie du Gave de Pau à Nay du 01 novembre 2020 au 15 février 2021 – Qtvar<sup>2</sup> extraits de la Banque Hydro**

En instantané, on remarque que le débit du Gave est très instable tout au long de la période d'étude du fait des très nombreuses éclusées provenant des usines hydroélectriques situées plus en amont (**Figure 11**). Cette gestion des débits peu rendre les conditions de navigation et de prospections variables et difficiles au sein d'une même journée.

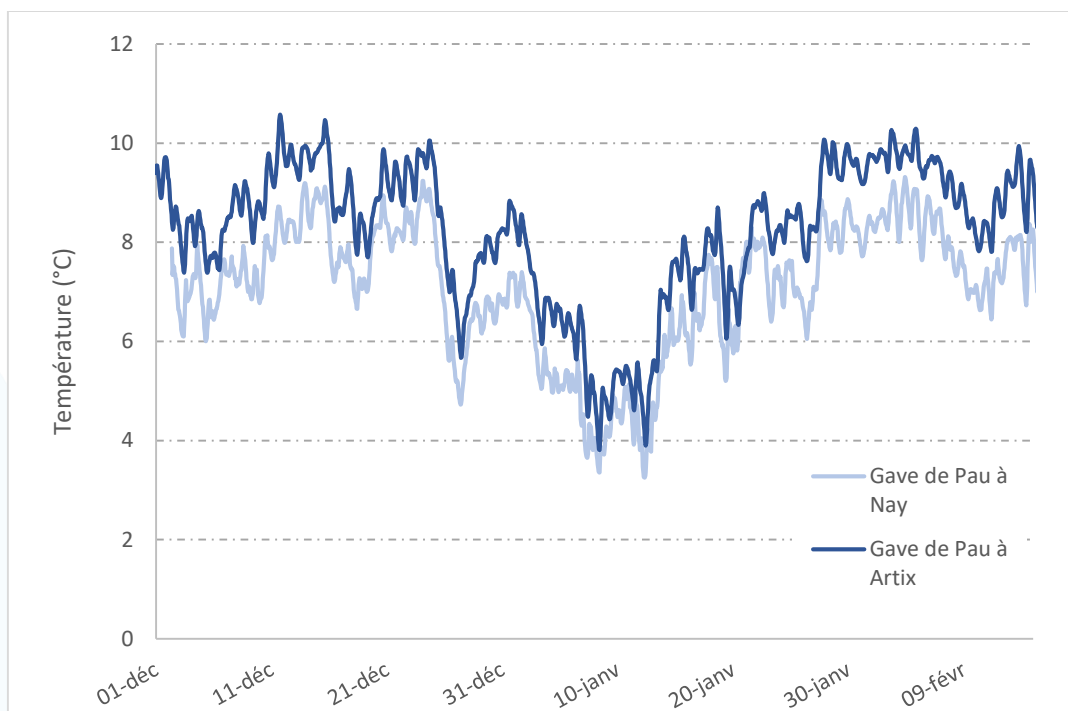
**Figure 12 – Températures instantanées du Gave de Pau à Artix et à Nay de décembre 2020 à mi-février 2021.**

Les températures ont été comprises entre 6°C et 9°C à Nay et entre 7°C et 11°C à Artix durant une grande partie du mois de décembre (**Figure 12**). Elles ont ensuite chuté entre fin décembre et mi-janvier avec des minimales enregistrées de 3.26°C le 12 janvier à Nay et de 3.90° à Artix. Les températures remontent ensuite à partir de mi-janvier pour repasser dans des gammes équivalentes à celles de décembre.

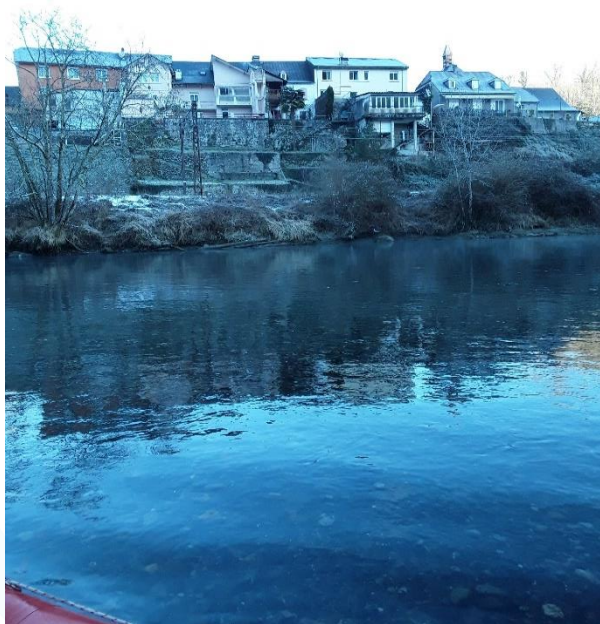
Figure 18 – Site de frai face au village de Peyrouse (prospection du 12/01/2021)

C'est le cas notamment au niveau du village de Peyrouse où un site de frai avec 5 frayères a été localisé (**Figure 18** et **Figure 23**). Cette zone semble intéressante pour la reproduction car, durant le suivi 2017/2018, 24 frayères de grands salmonidés avaient été dénombrées au niveau de Peyrouse.

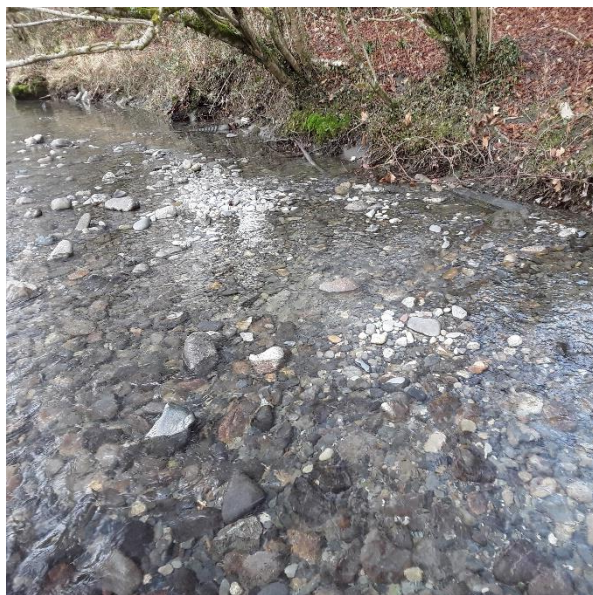
**Figure 21 – Frayères partiellement exondées en  
amont de Saint-Pé-de-Bigorre (prospection du  
04/01/2021)**

Plusieurs frayères partiellement exondées ont été observées à l'amont de Saint-Pé-de-Bigorre lors de la descente du 04/01/2021 (**Figure 21**).

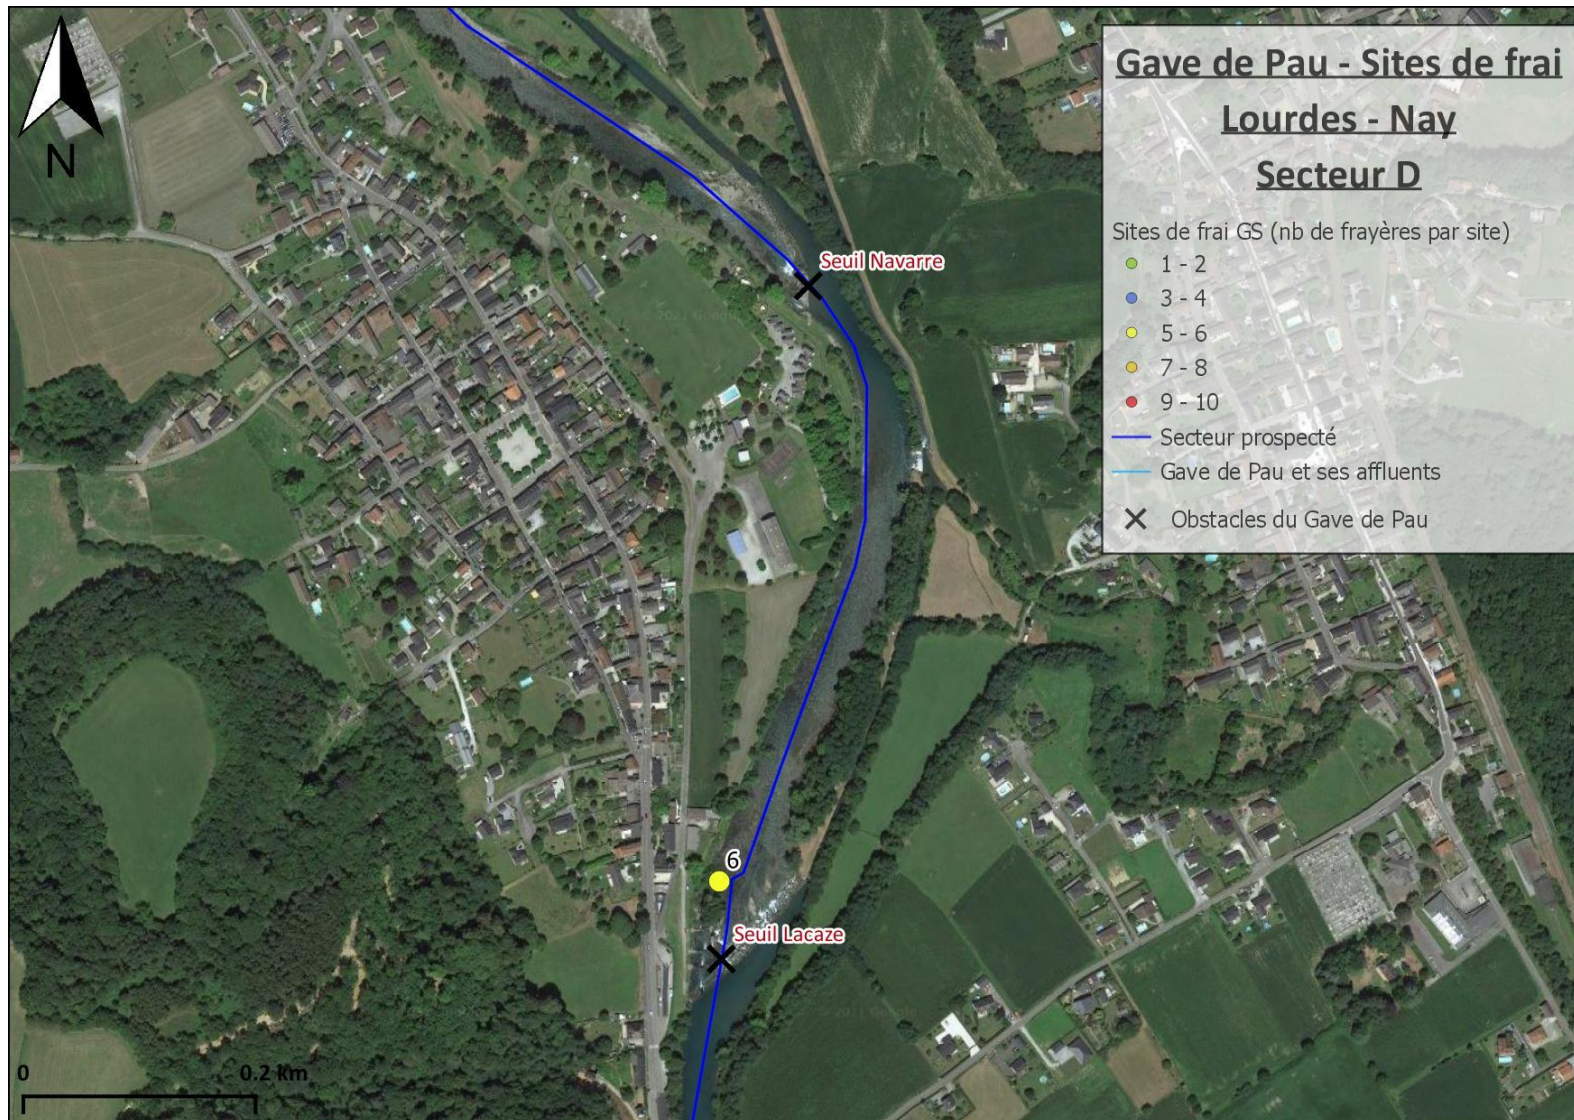
Figure 25 – Localisation du site de frai de grands salmonidés observé à l’aval immédiat du barrage Lacaze à Lestelle-Bétharram (secteur D)

Enfin, 6 frayères ont été localisées à l'aval immédiat du barrage Lacaze à Lestelle-Betharram (**Figure 25**) ce qui laisse présager des difficultés pour ces géniteurs à franchir ce seuil.

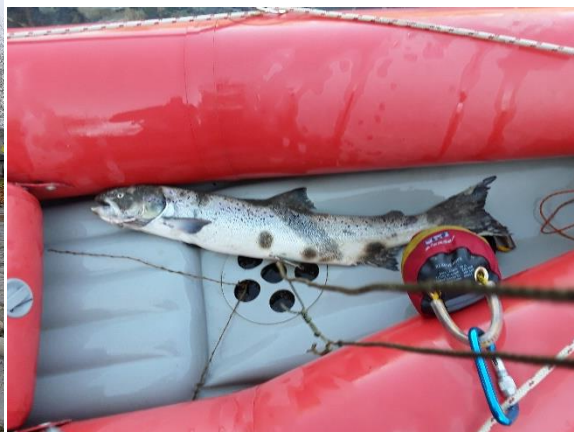
**Figure 27 – Saumon mort trouvé le 06/01/2021 dans le secteur de la gravière d’Aressy.**

Deux saumons morts ont été découverts sur ce secteur le 05/01/2021 en amont du barrage de Coarrazze et le 06/01/2021 (**Figure 27**) dans le secteur en face de la gravière d'Aressy. Les têtes ont été récupérées et envoyées en laboratoire (IPREM, Université de Pau et du Pays de l'Adour / CNRS) pour une analyse des otolithes dans le cadre d'un programme de recherche.

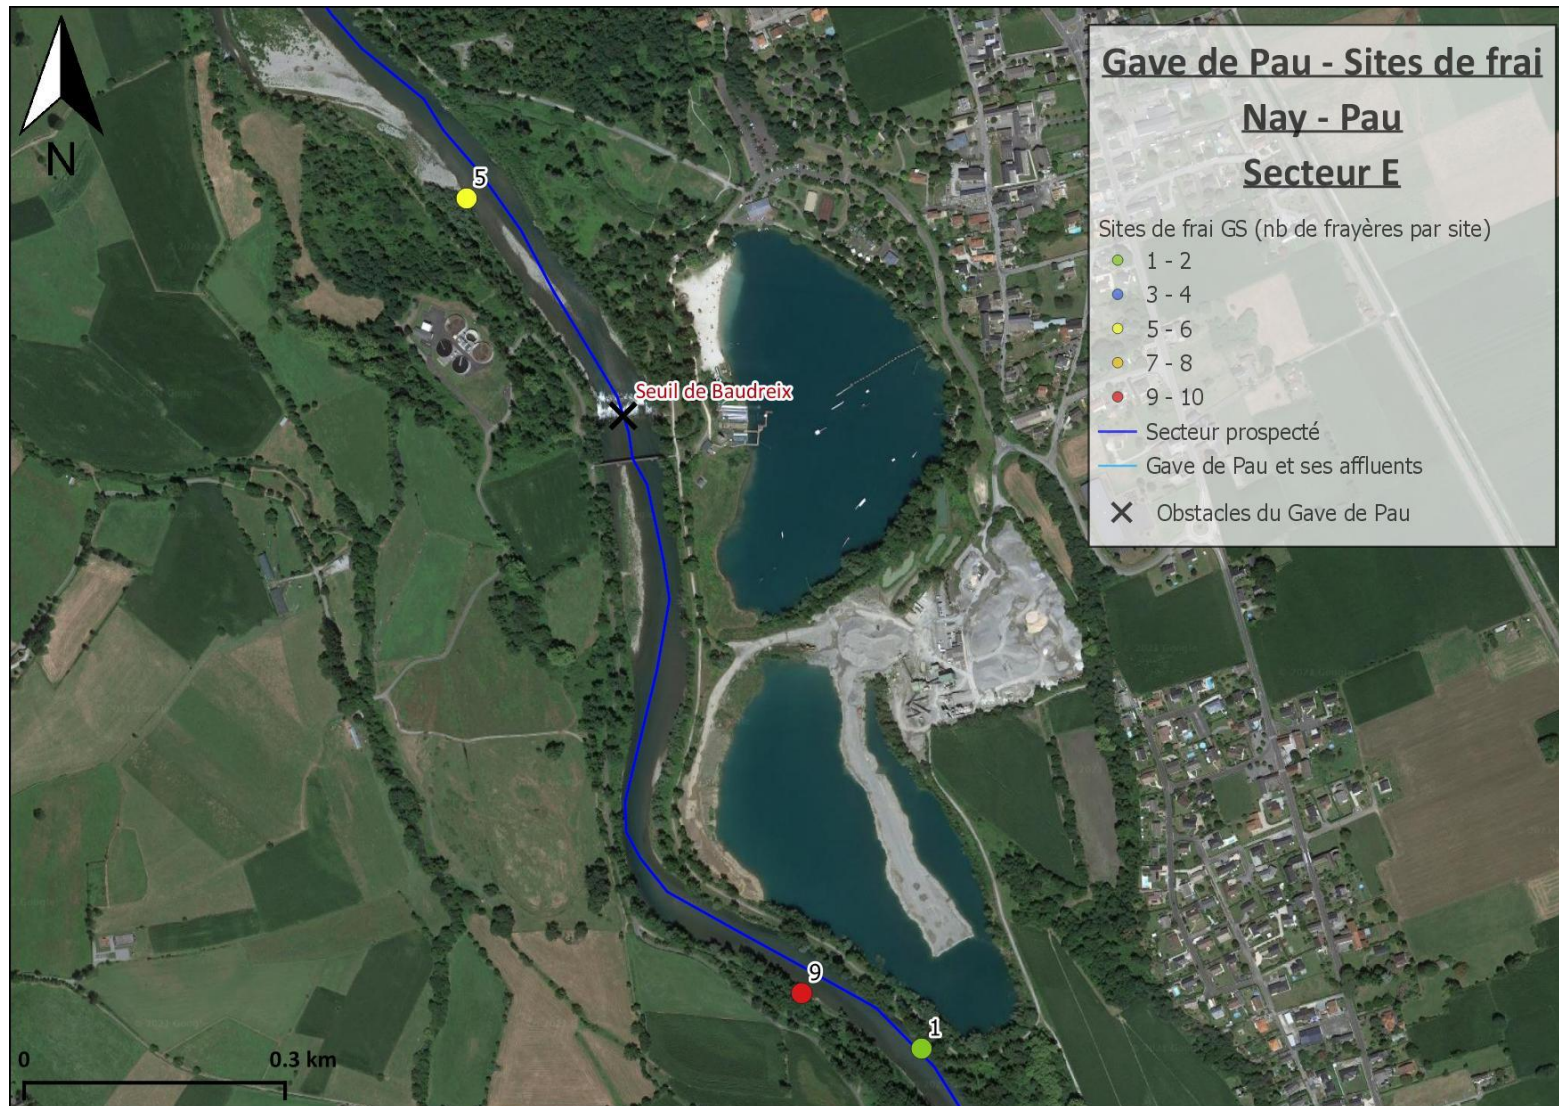
Figure 31 – Localisation du site de frai de grands salmonidés regroupant 9 frayères observé au niveau de la gravière de Baudreix (secteur E)

9 frayères ont été dénombrées sur un site situé en face de la gravière de Baudreix (**Figure 31**). 7 frayères avaient déjà été référencées dans ce même secteur lors du suivi 2017/2018.

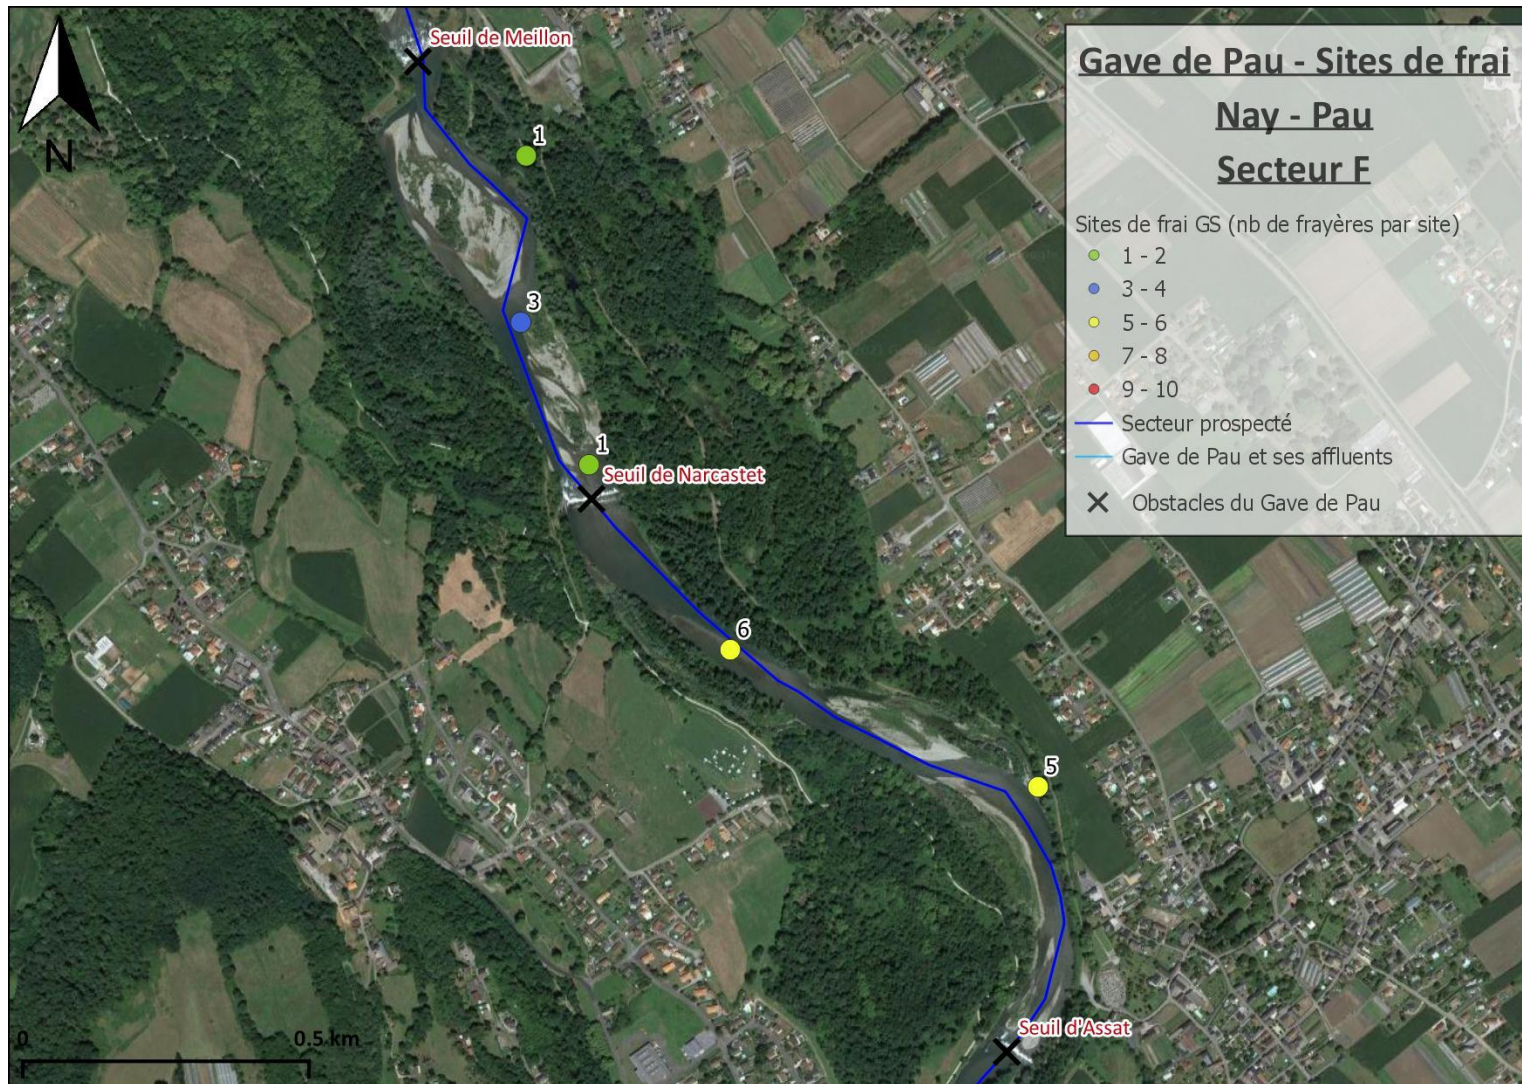
Figure 32 – Localisation du site de frai de grands salmonidés, regroupant 3 frayères, observé entre Narcastet et Meillon et échantillonné dans le cadre du suivi de la production en juvéniles de Saumon réalisé par Migradour (secteur F)

Il est intéressant de noter qu'un site contenant 3 frayères (**Figure 32**) a été référencé entre le barrage de Narcastet et de Meillon, au niveau d'une station inventoriée dans le cadre du suivi de la production naturelle de juvéniles de saumon réalisé par Migradour sur laquelle sont régulièrement capturés des tacons 0+ sauvages.

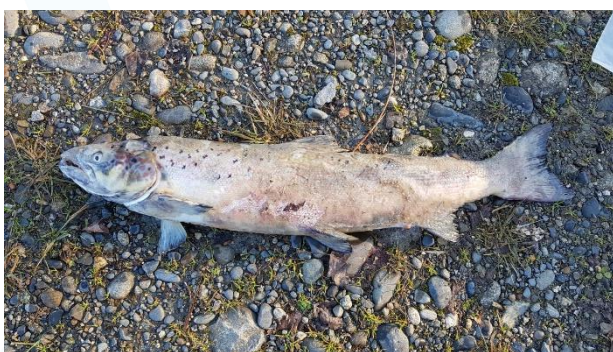
**Figure 33 – Saumon mort trouvé le 07/01/2021 au niveau de la sortie de passe à poissons du barrage de Denguin**

Un saumon mort a été découvert, lors de la descente en bateau du 07/01/2021, en amont immédiat de la passe à poisson du barrage de Denguin (**Figure 33**). Comme pour les deux précédents, la tête a été envoyée pour analyse au laboratoire de l'IPREM.

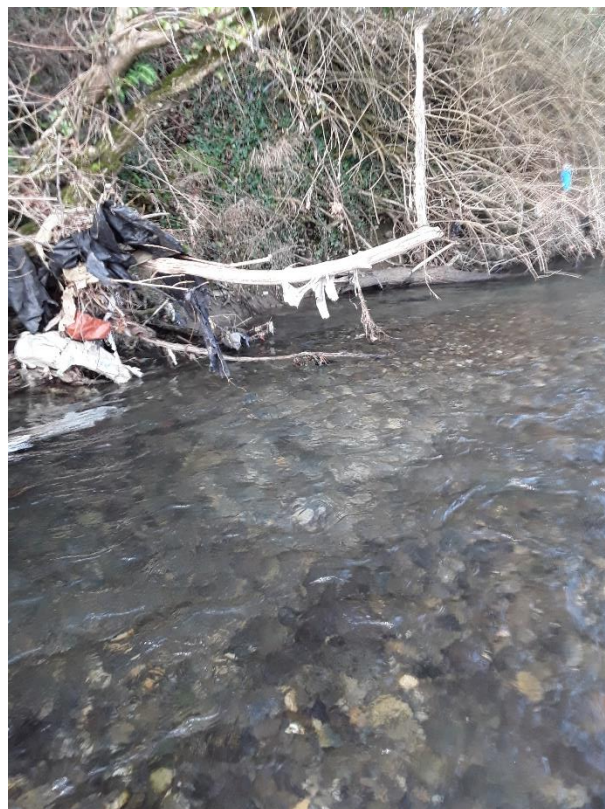
**Figure 34 – Frayère référencée en amont de la passerelle de Laroin (prospection du 07/01/2021)**

Deux sites de frai ont été localisés en amont de la passerelle de Laroin dont un comprenant 6 frayères (**Figure 34** et **Figure 36**). Plusieurs sites de frai avaient déjà été référencés dans ce secteur lors du suivi 2012/2013.

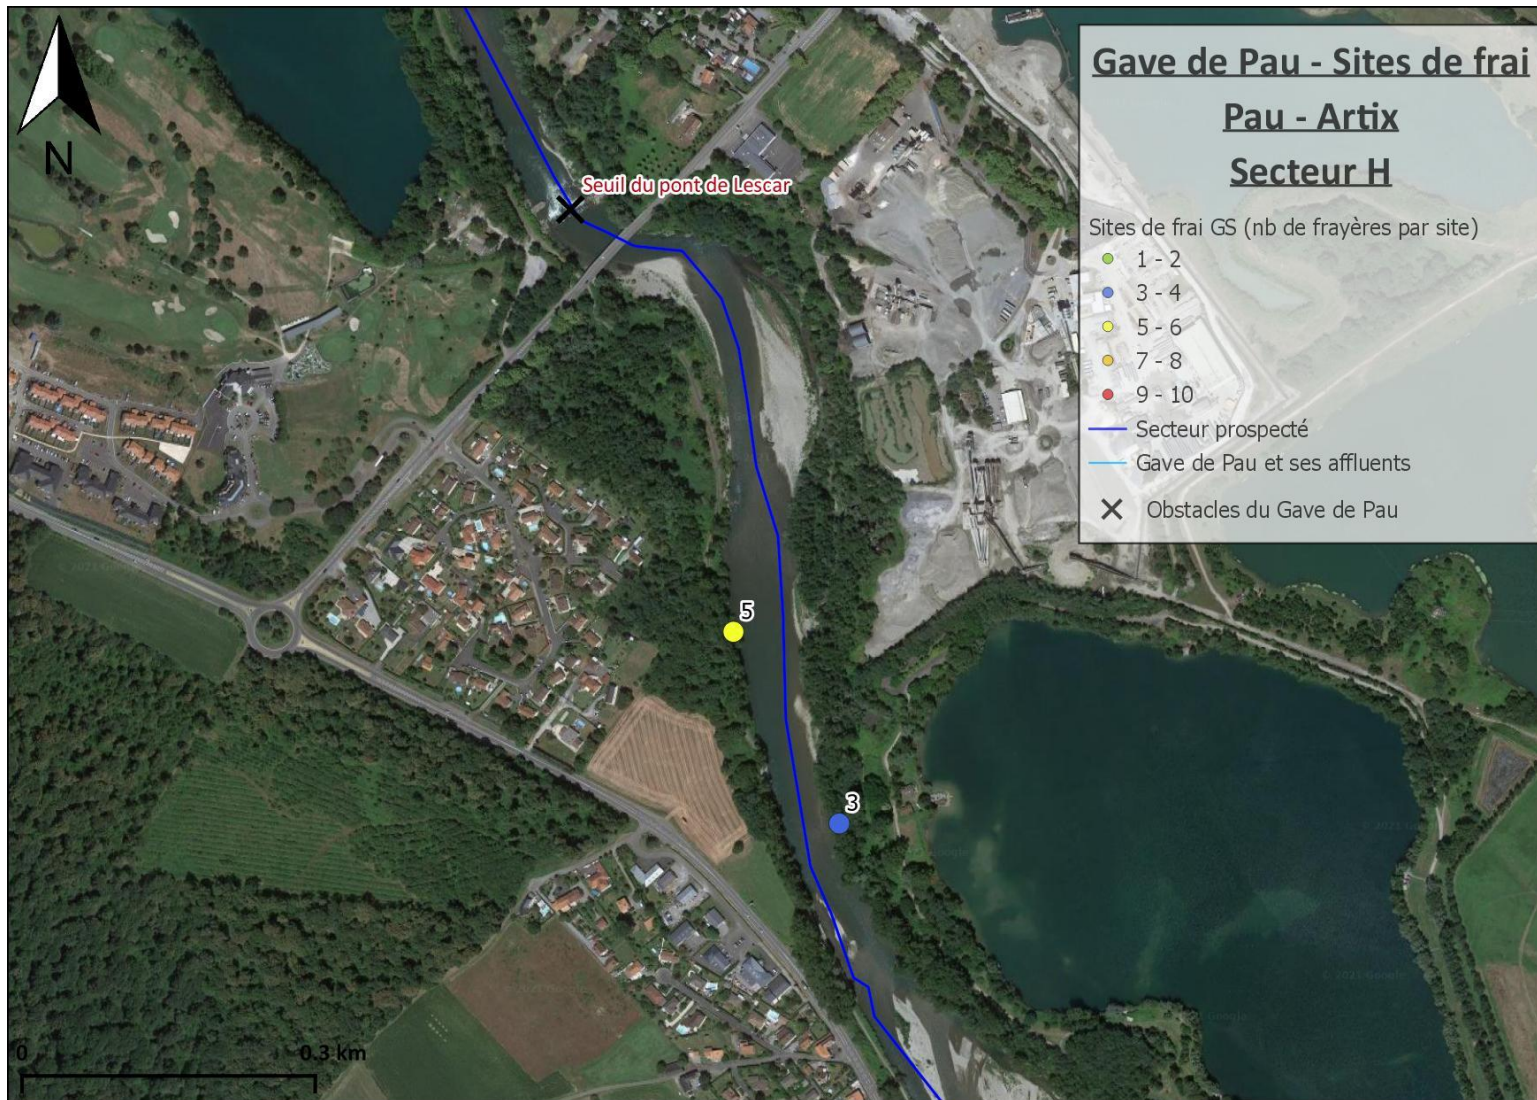
Figure 37 – Localisation des sites de frai de grands salmonidés situés en amont du seuil de Lescar 1 (secteur H)

Comme en 2017/2018, plusieurs sites de reproduction ont été répertoriés en amont du seuil de « Lescar 1 » dont un de 6 frayères (**Figure 37**).

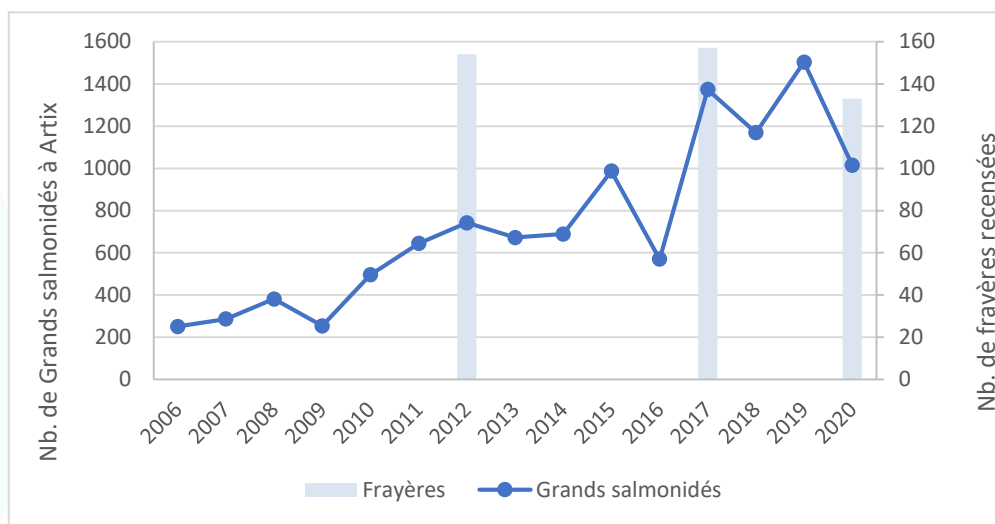
**Figure 38 – Evolution des franchissements de grands salmonidés à Artix depuis 2006 et nombre de frayères recensées sur les zones de reproduction amont**

Le nombre de frayères de grands salmonidés est relativement comparable entre les trois années de suivi. En revanche, le nombre de géniteurs potentiel ayant franchi l'ouvrage d'Artix varie en passant de 742 en 2012 à 1373 en 2017 et à 1014 en 2020. Ainsi, en faisant l'hypothèse d'un sex-ratio de 1 (un mâle pour une femelle), en 2012-2013 entre 350 et 750<sup>3</sup> frayères auraient dû être édifiées par les poissons, entre 650 et 1400 en 2017-2018 et entre 500 et 1000 frayères cette année. Or, il en a été dénombré moins de 160 pour les trois années de suivi. Cet écart important entre le nombre potentiel de frayères et le nombre de frayères repérées peut s'expliquer par les biais liés à ce type de suivi qui sont notamment :
